DR ZORAN STANIVUKOVIĆ

GRAD PRNJAVOR

PROCJENA ZDRAVSTVENOG STANJA DENDROFONDA U ULICAMA NOVAKA  
PIVAŠEVIĆA I HILANDARSKOJ, SA PRIJEDLOGOM MJERA ZA SANACIJU

BANJA LUKA, AVGUST 2025.GODINE

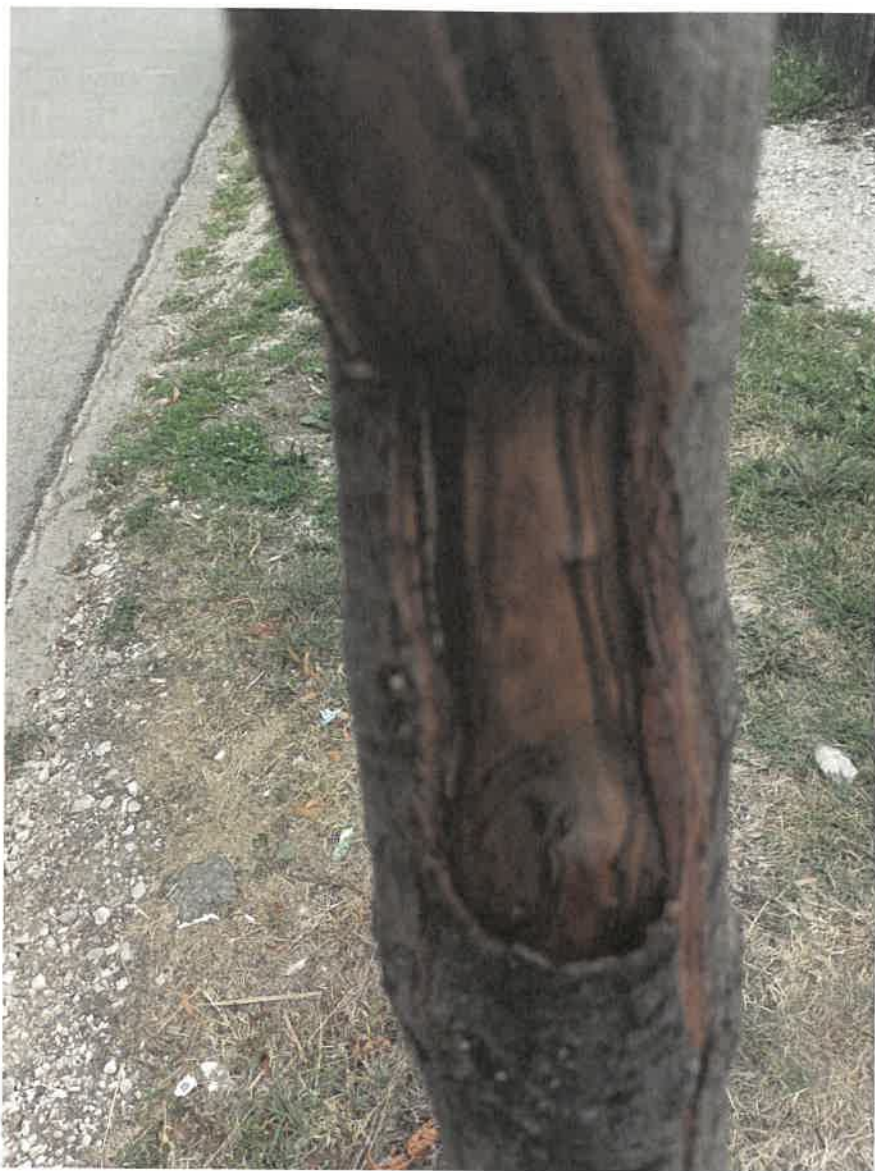
Stablo br.4. ima dvije povrede u nivou korjenovog vrata nastale mehaničkim putem, te izraženu upalu kore duž značajnog dijela debla. Iako stablo trenutno ima dobru vitalnost, zbog velike površine upale kore u narednom periodu može doći do značajnog umanjenja njegove životne sposobnosti.

Fotografija 1. Upala kore na srebrnolisnom javoru

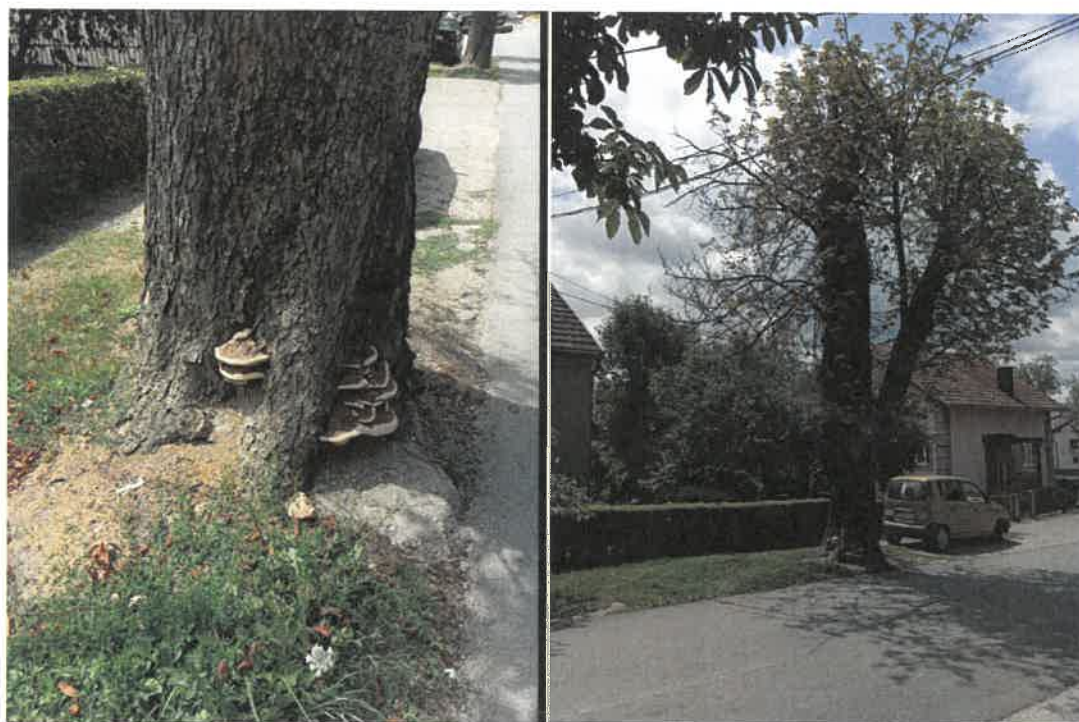
Stablo br.11. je loše vitalnosti i nalazi se u završnoj fazi sušenja koja je posljedica prisustva gljiva truležnica koje se nalaze duž čitavog debla i krošnje, počevši od žilišta. Na stablu se nalaze povrede u donjem dijelu gdje su prisutne karpofore gljiva ( *Ganoderma adspresum* ( Schulz.) Donk, *Fomes fomentarius* (L.: Fr.), *Flammulina velutipes* (Curtis) Singer, *Schizophyllum commune* Fr.), u korjenu *Armillaria* spp. , a na listovima gljiva *Guignardia aesculi* (Pk.Stew.) i lisni miner *Cameraria ochridella* (Desch.&Dimić). Stablo je mehanički potpuno nestabilno i veoma opasno po bezbijednost, potrebno ga je hitno ukloniti. Stablu je u ranijem periodu redukovana krošnja.

Fotografija 2. *Ganoderma adspersum*

Fotografija 3. Stablo br. 11. za hitno uklanjanje

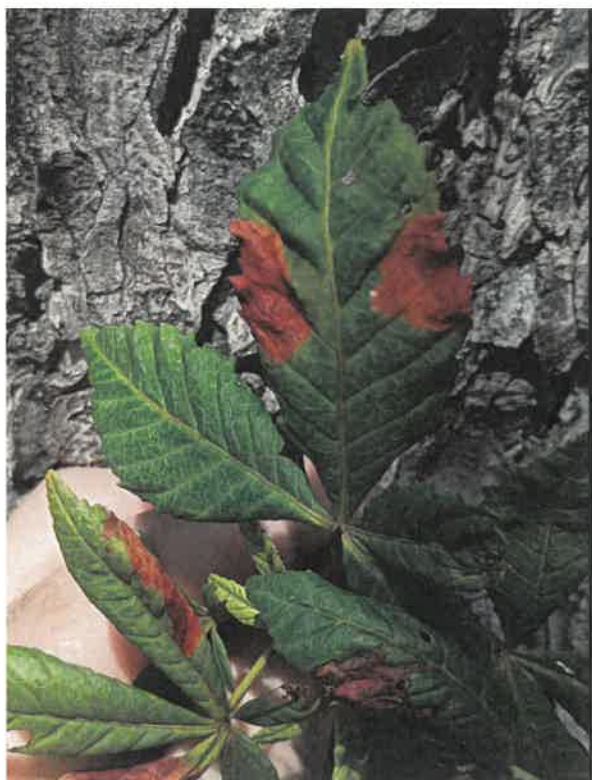
Fotografija 5. *Guignardia aesculi*

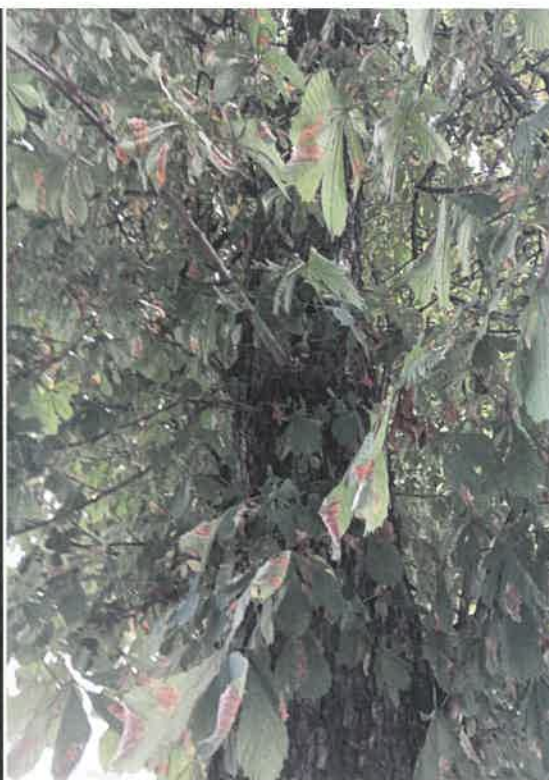
Fotografija 6. *Cameraria ochridella*

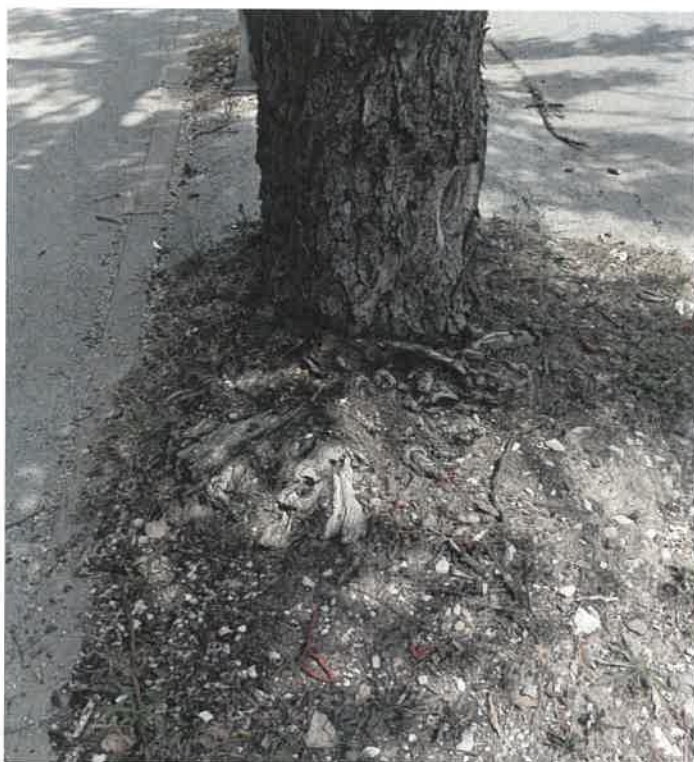
Na stablu br. 21. je povreda u kojoj je prisutna trulež debla, koja značajno narušava njegovu mehaničku stabilnost. Njegov korjen je veoma stješnjen i površinski oštećen. Stablo je u uznapređovaloj fazi sušenja, lošeg zdravstvenog stanja sa značajnim prisustvom vrsta *Guignardia aesculi* i *Cameraria ochridella* na listu u krošnji. Stablo je potrebno ukloniti.

Fotografija 7. Stješnjen i truli korjen divljeg kestena

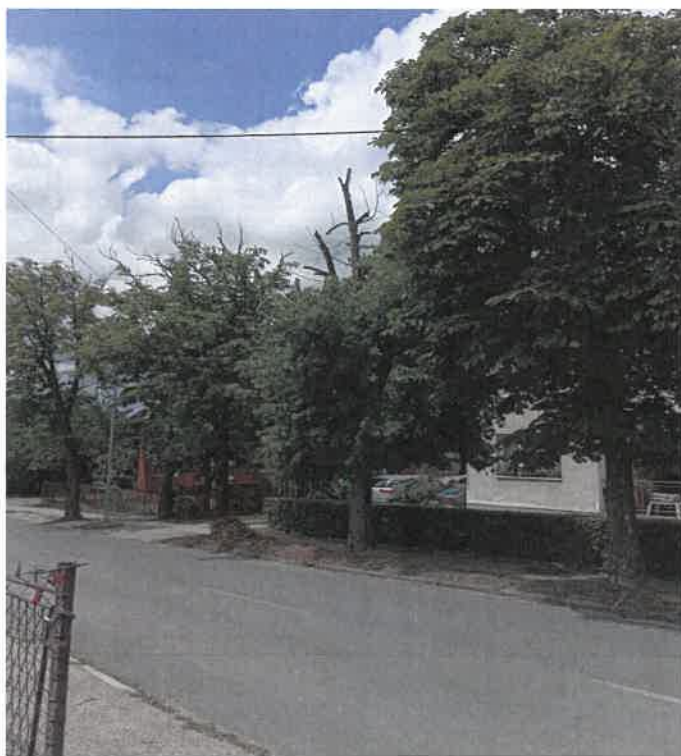
Stablo br. 22. je veoma lošeg zdravstvenog stanja. Suhovrho, sa uznapredovalim procesom sušenja. Korjen joj je stješnjen sa površinskim povredama kroz koje je došlo do infekcije gljivama truležnicama. Mehanička stabilnost mu je narušena, te ga je potrebno ukloniti.

Fotografija 8. Suhovrho stablo srebrnolisne lipe

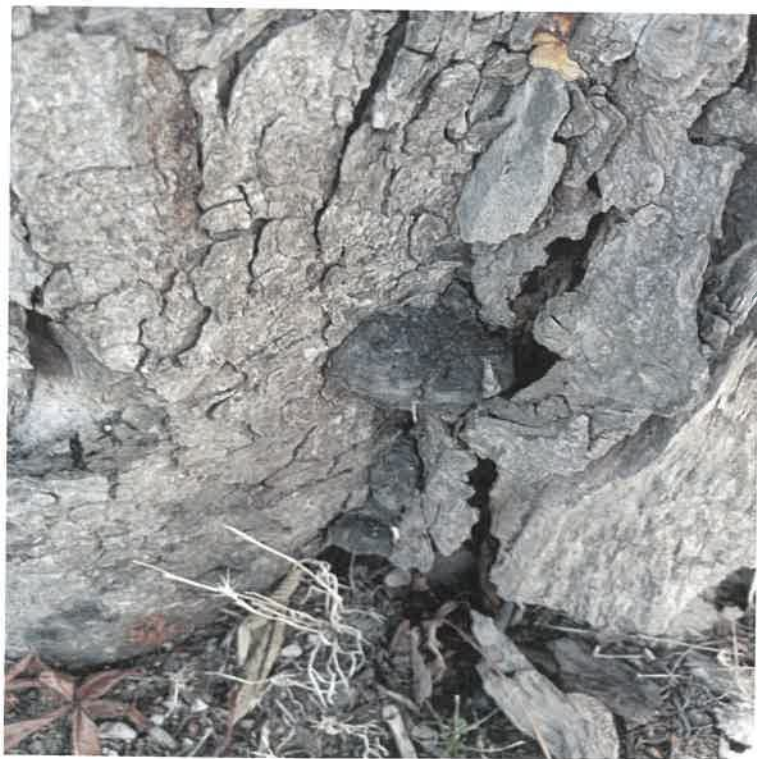
Stablo br.27. ima smanjenu vitalnost kao posljedicu prisustva štetočina na lišću *Guignardia aesculi* i *Cameraria ochridella*. Zbog prisustva karpofora *Fomes fomentarius*, stabilnost ovog stabla je veoma narušena, te ga je potrebno ukloniti.

Fotografija 9. Stare karpofore u žilištu stabla
